## 次世代型緊急洪水防護システム

## 多発する水害に「機動性」で対応

JR仙台駅前の複合ビル・仙台マークワンを、  
多発する都市型水害から守る次世代型緊急洪水防護システム「ボックスウォール」。  
導入後1ヶ月後に実際に威力を発揮した、その優れた機動性とは。

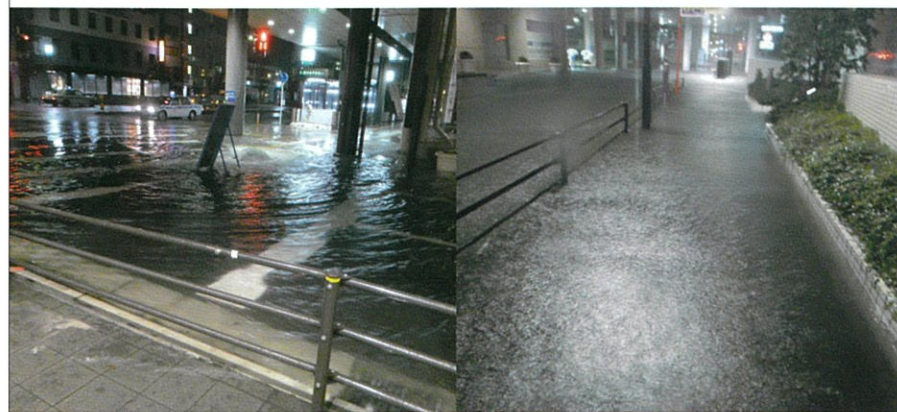
2015年9月の豪雨で仙台市中心部でも冠水する地域がみられた

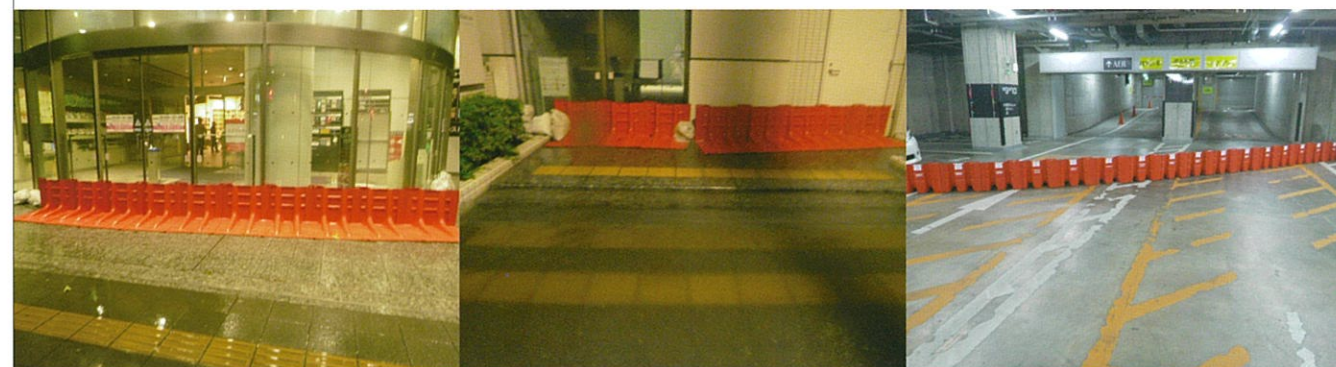
実際にボックスウォールを使用し、建物内に水が入るのを防いだ

ボックスウォールは、1枚が70cm。それを重ねながら並べていくので、組み立ては簡単で、事前に1回触れておけば使用に迷うことはない。土嚢の場合はきっちり積み上げないと隙間から水が浸入してしまうため、積み方に習熟が必要だ。大量の出水が予測される場合には1段だけでなく何段も重ねなければならない。その点だけ考えても、誰がやっても優れた防水機能を発揮するボックスウォールは秀逸だ。置いただけで50cmまでの水の侵入を防ぐことができる。さらに、水圧によって安定する形に設計されており、ボルトで止めるなどの作業はいっさい不要なのだ。

結局、店舗入り口を含めて、水が流入しそうな場所3箇所、合計30mにいたる範囲をボックスウォールで防水することができた。作業にあたったのは6名、設置完了までは15分足らずという素早さである。もちろん、水漏れは一切なし。ビルの入り口のゆるやかなアールに沿って曲線を描く機能的なデザインの水防フェンスは都市空間になじみ、ファッションビルの美観も損ねない。多くの人が注目し、ビルの関係者からは、豪雨後、問い合わせが相次いだという。
